## **DOKUMENTATION / ARBEITSBRICHT**

Restaurierung eines Louis Philippe Sekretärs

Restaurierung Mike Beer

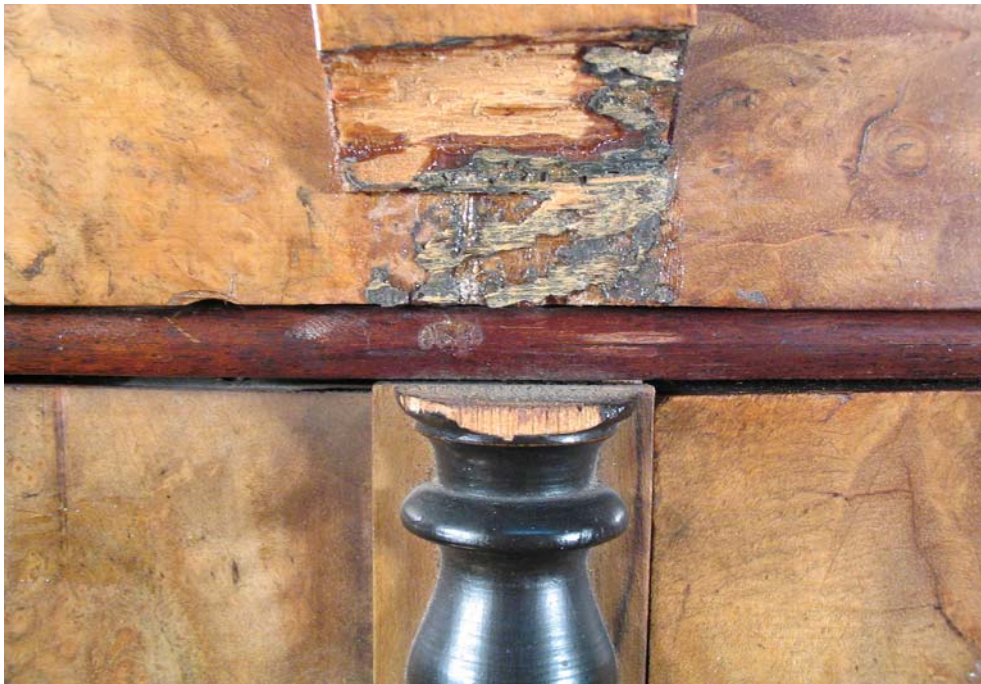
Der Innenkorpus ist durch starken Gebrauch sehr beschädigt, sowohl an den schwarz polierten Säulen, wie auch am Bogen fehlen große Stücke. Der rechte der halbrunden Abschlüsse unter den Säulen hat sich gelöst, ist aber noch vorhanden, sowie auch die unteren angebrochenen Bereiche des Bogens. Im oberen Bereich der Säulen sind kleine Stücke heraus gebrochen (s. Abb. 4 und 5). Diese Schäden sind vermutlich durch eine zu hohe Belastung der oberen Schublade und des Mittelfaches entstanden, hinzu kommt, dass die auf der oberen Schublade angebrachten Applikationen beim Schließen an das Profil und den oberen Teil der Säulen anschlagen. Am linken Bereich neben der Türe des Mittelfaches sind durch das Öffnen Furnierschäden entstanden. An einer der Schubladen ist der Mahagoni Knopf abgebrochen.

Abb. 4: Heraus gebrochene Fehlstelle an Bogen und Säule

Alle Furnierfehlstellen an Schubladen und Korpus wurden mit passenden 0,4 cm starken Mahagonifurnier Ergänzungen geschlossen. Die fehlenden Stellen an den Säulen des Innenkorpus wurden durch Erlenholzkeile ergänzt (s. Abb. 6).

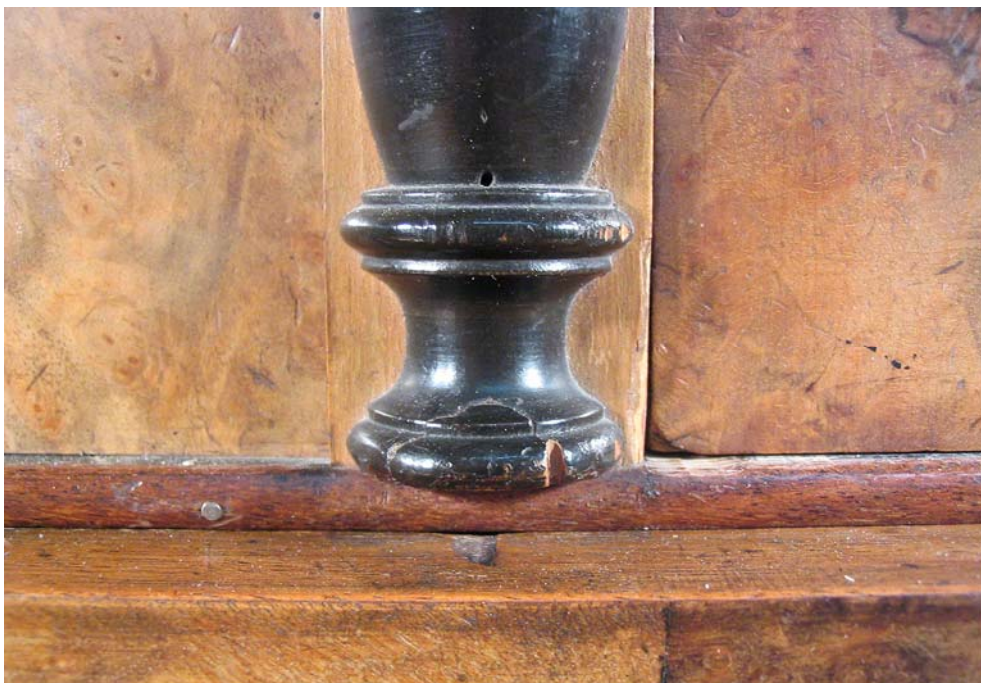
Abb. 5: Fehlende halbrunde Plinte, Fehlstelle am Säulenfuß

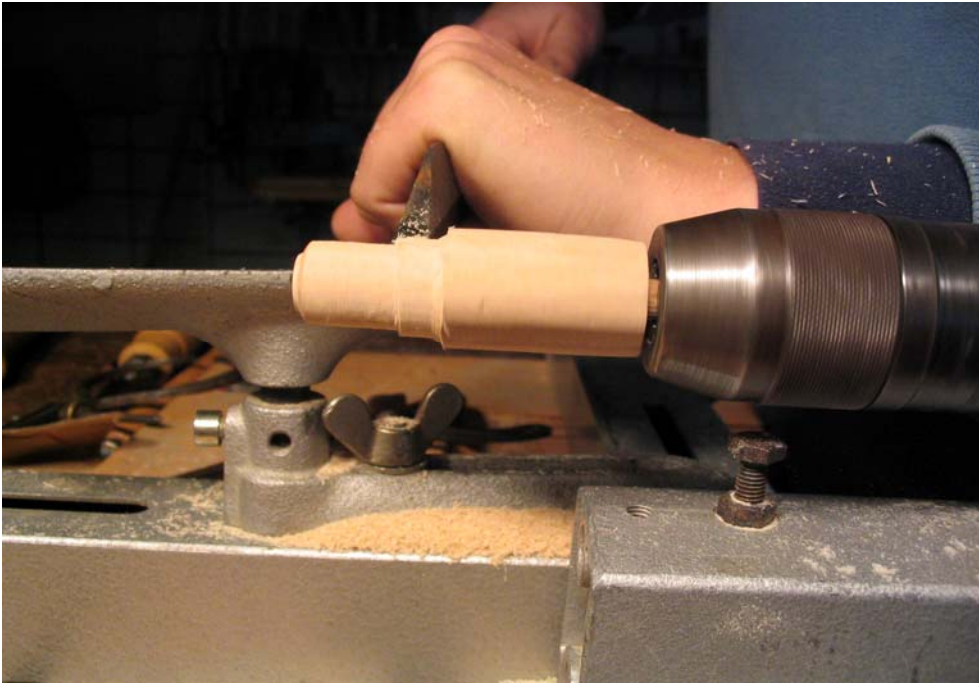
Abb. 7: Drechseln des Knopfes aus Buche

Der fehlende Schubladenknopf des Innenteils wurde gedrechselt. Hierfür wurde ein quadratisches Buchenstück mittig gedübelt und rund gehobelt. Die Knopf-  
form konnte nun mit Drechseleisen aus diesem Stück ausgearbeitet werden (s. Abb. 7 und 8). Der fertige Knopf wurde mit Mahagoni Wasserbeize gefärbt und mit Schellack ausgezogen.
